الانهيارات الارضية ومخاطرها في حوض دهوك

م.د. زينب ابراهيم حسين

الجامعة المستنصرية- كلية التربية- قسم الجغرافية

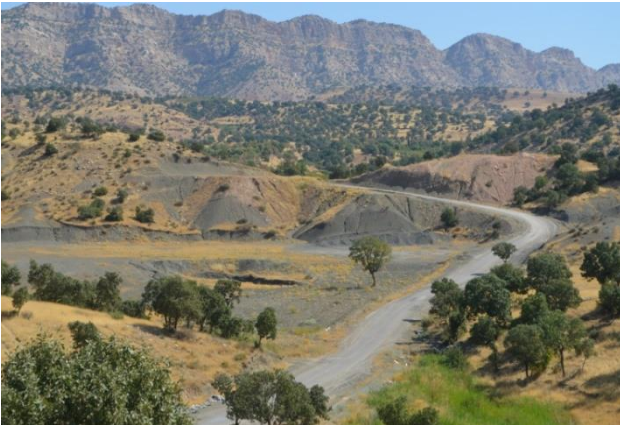
صورة (٢)

التعرية الاخودية في تكوينات تانجبرو (في مقدمة الصورة) وكولوش (وسط الصورة) ويظهر تكوين البيلاسبي في المرتفعات الظاهرة في خلفية الصورة، قرية كه رمافا، احد الروافد التي تصب في بحيرة دهوك ، الدراسة الميدانية بتاريخ ٢٠١٩/٩/١٤.

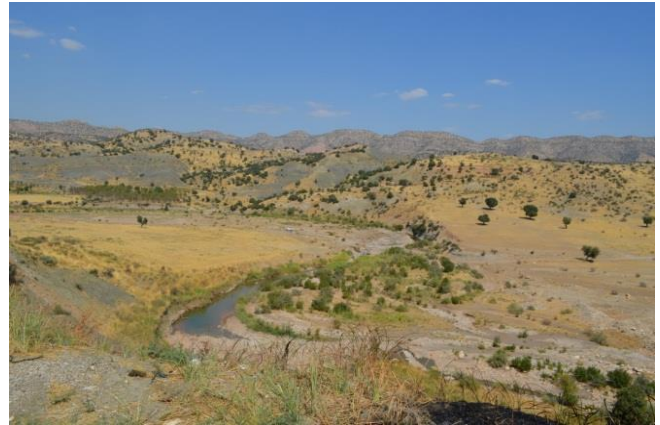
صورة (١)

التعرية الاخودية في منحدرات جبل كه مه كا ، تكوين البيلاسبي، ويعاني من التساقط الصخاري والانزلاقات لان تحت البيلاسبي يكون تكوين الجيركس ذات الصخور الفتاتية الحمراء غير الصلدة والتي تتعري بسهولة تاركا الصخور الكلسية لتكوين البيلاسبي معلقة وعليه تكون عمليات الانزلاق والسقوط الصخري بشكل اسهل، الدراسة الميدانية ، بتاريخ ٢٠١٩/٩/١٤.

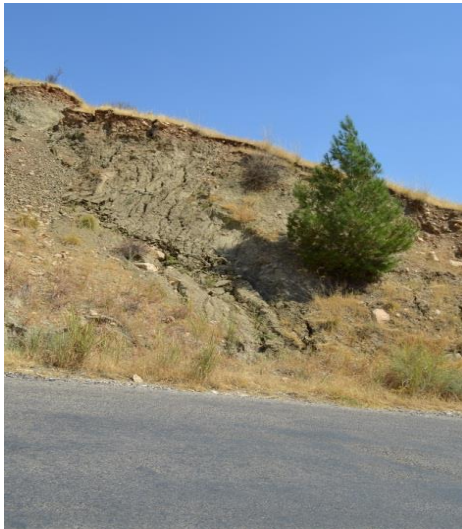
صورة (٣)

ظاهرة الانزلاق المستوي في منحدر ارتفاعه (٣م)،
تكوين كولوش، منحدر بيخير طريق بحيرة دهوك ،
الدراسة الميدانية، بتاريخ ١٣/٩/٢٠١٩.

يحدث هذا الشكل من الانزلاق على سطح يميل باتجاه أسفل المنحدر بزواوية تكون أصغر من زاوية ميل المنحدر ومساوية أو أكبر من زاوية الاحتكاك الداخلي لهذا السطح عندما يكون التماسك مساوٍ للصفر خلال الانقطاعات المحيطة (Goodman, R.E, 2003. P8). تم ملاحظة بعض عمليات الانزلاقات المستوي بالقرب من حدود بحيرة دهوك وعلى منحدرات جبل الابيض على ارتفاعه يبلغ (٣م) وبانحدار (٢٥°)، صورة (٣). اذ عملت درجة الانحدار ونوع التكوينات الجيولوجية لاسيما تكوين كولوش الذي يتكون من صخور فتاتية فضلاً عن كثرة الفواصل والشقوق على حدوث ظاهرة الانزلاق المستوي، ومما يزيد من الخطورة ان الكتلة الصخرية انفصلت ولكنها لا تتحرك بسبب قلة الانحدار ومع تساقط مطري غزير تتشعب هذه الكتلة وتتفصل وتنزلق مباشرة نحو الطريق.

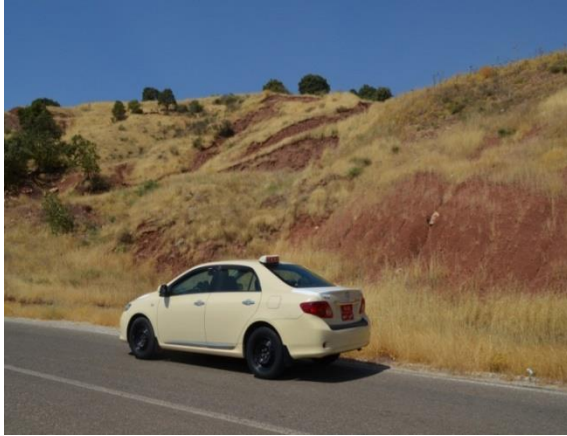
صورة (٥)

ظاهرة الانزلاق الدوراني منحدر يبلغ ارتفاعه (٣م) يعاني من انزلاق دوراني في تكوين جيركس يتكون من صخور فتاتية ويتميز باللون الاحمر. المنحدر يعاني من التعرية الدقيقة (Rill erosion)، منطقة بيرومه را

يحدث الانزلاق الدوراني في المنحدرات الصخرية ذات الانقطاعات الكثيرة وباتجاهات مختلفة لاسيما في منحدرات التربة، اذ تكون حركة الكتل المنزلقة على سطح مقوس وبمسار منحنى (Hoek, E. & ray, J.W. 1981, P351) K يحدث في نهاية العملية ظاهر تعرف باسم التدفق الأرضي (Earth Flow) ويكون في هيئة سلمية مدرجة وينتج عنها مناطق صخرية مفككة (التركمانى، ٢٠١١، ص ٧٢). ومن الدراسة الميدانية وجد ان اغلب حالات الانزلاق الدوراني ضمن منحدرات الجبل الابيض، إذ أسهمت درجة الانحدار ونوع التكوينات الجيولوجية لاسيما تكوين كولوش وزيادة الفواصل وتقاربها وعمليات التجوية على حدوث عملية الانزلاق الدوراني، ونجد ان أجزاء مختلفة من الصخور بين المفتتات وبين القطع الصخرية الكلسية قد انفصلت من المنحدر وانهارت الى منتصف الطريق، ومما يزيد من احتمالية خطورة المنحدر هو حدوث عاصفة مطرية شديدة سوف تتساقب هذه المفتتات وتغطي الطريق بأكمله كما يلاحظ من الصور (٤،٥).

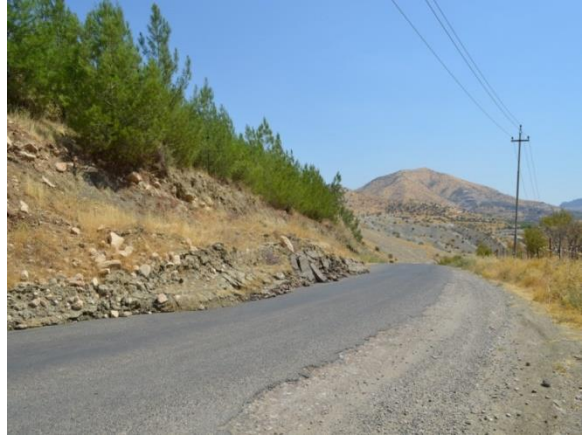
صورة (٤)

ظاهرة الانزلاق الدوراني في منحدر ارتفاعه (٤م) يعاني من انزلاق دوراني في تكوين كولوش ويتكون من صخور فتاتية رصاصية داكنة وقد غطت جزء من الطريق وتوجد ايضا قطع صخرية كلسية تعود الى تكوين الخورماله، عرض الطريق

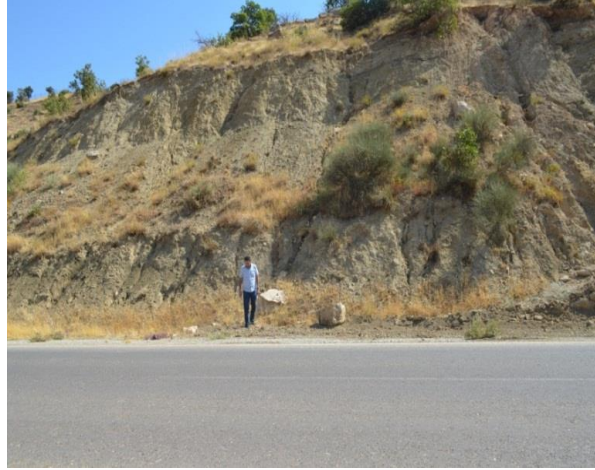
صورة (٦)

ظاهرة التساقط الصخري في منحدر ارتفاعه (٨م) ، والقطعة الصخرية الكلسية الساقطة على المنحدر فهي تعود الى تكوين خورمالة ونجد ان الكتلة الصخرية الساقطة تعاني من عمليات التجوية، منطقة بيرومه را ، منحدرات الجبل الابيض، الدراسة الميدانية، بتاريخ ٢٠١٩/٩/١٢.

تبرز بوضوح ظاهرة التساقط الصخري في منطقة البحث، فمن الدراسة الميدانية تظهر تساقط كتل صخرية اسفل المنحدرات جبل كه مه كا الواقع في الجزء الشرقي من منطقة البحث ، ومنحدرات الجبل الابيض الواقع في الجزء الشرقي منها ، ونجد أن الكتل الصخرية الساقطة تختلف في أحجامها من مفتتات صخرية الى كتل صخرية كبيرة وما يحدد حجم هذه الصخور هو طبيعة التكوين الجيولوجية المتمثل بتكوين خورمالة وكولوش والجيركس فضلاً عن ذلك نجد ان لكثافة ونظم الفواصل والشقوق وعمليات التجوية قد زادت من فعالية عملية التساقط الصخري الذي يستقر عند قدمات المنحدرات أو عند حافة الطريق لاسيما وان بعض شوارع منطقة البحث تتسم بضيقها مما يزيد من خطورة الطريق صور (٦ و٧).

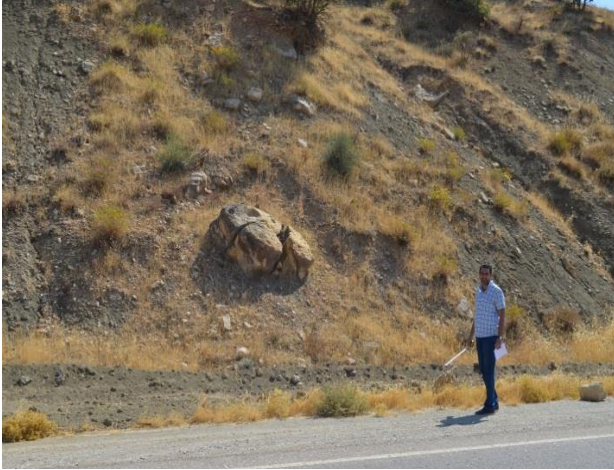
صورة (٧)

ظاهرة التساقط الصخري في منحدر ارتفاعه (٦م) ،تكوين كولوش يتكون من صخور فتاتية ويتميز باللون الرصاصي الداكن ويعلوه تكوين جيركس ويتكون من صخور فتاتية ذات اللون الاحمر،كما يعاني المنحدر من التعرية الدقيقة (Rill erosion)، منطقة باكوزي، الدراسة الميدانية، بتاريخ ٢٠١٩/٩/١٢

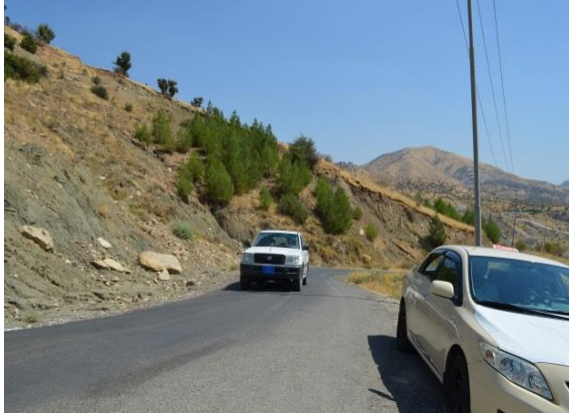
صورة (٩)

ظاهرة الانقلاب في منحدر ارتفاعه (٥م) ،في تكوين خورمالة، منحدرات جبل سبببس، الدراسة الميدانية بتاريخ ١١ / ٩ / ٢٠١٩

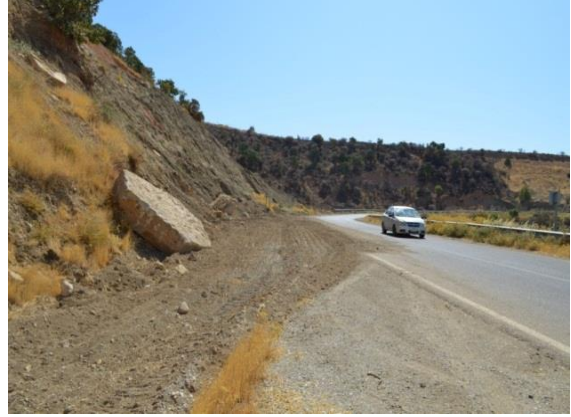
صورة (٨)

ظاهرة الانقلاب في تكوين كولوش ،المنحدر يعاني من التعرية الدقيقة (Rill erosion) ،كما يلاحظ اثار انهيار الحديث ولا تزال اثار ازالة المواد المنهالة عن الطريق واضحة وكانت قد غطت نصف عرض الطريق ،اما القطعة الصخرية الكلسية الموجودة على المنحدر هي على الاغلب تعود الى تكوين خورمالة وانزلقت الى اسفل المنحدر في الطريق وتم رفعها بواسطة شغل واثار الشغل واضحة، اما اللون غير المتأثر بعوامل التعرية فيدل على ان الانقلاب حصلت حديثا وربما هذه الاحتمالية هي الاكثر واقعا اذا توجد قطعة اخرى اعلى المنحدر اما القطع في اعلى المنحدر عانت من عوامل التعرية والتجوية، منحدرات جبل كه مه كا، الدراسة الميدانية بتاريخ ١١ / ٩ / ٢٠١٩

تعود الى تكوين كولوش، وهي قابلة للتفكك والامتزاج مع الماء، لذا نجد أن الانقلاب حدث نتيجة لتشيع الطبقات اللينة بالماء بواسطة التعرية المائية، فضلاً عن كثرة الشقوق والفواصل المنتشرة في اعلى المنحدر.

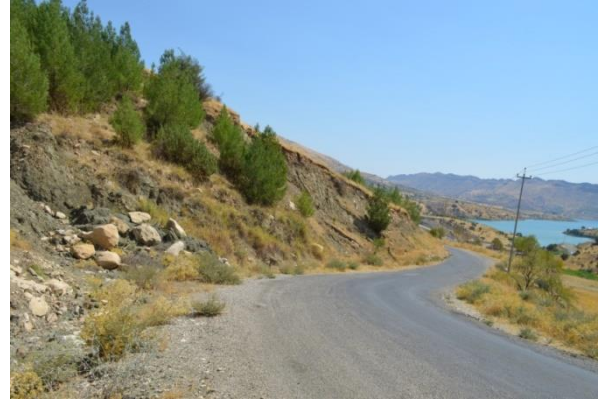
صورة (١٠)

ظاهرة الدرجحة في منحدر ارتفاعه (٥م)، تكوين كولوش، المنحدر غير مستقر بسبب طبيعة الصخور الفتاتية غير الصلدة وكثرة الانقطاعات، وقطع الصخور الكلسية في اسفل المنحدر فهي تعود الى تكوين خورماله، طريق بحيرة دهوك الدراسة الميدانية بتاريخ ٢٠١٩/٩/١٠ .

هو سقوط كتلة صخرية أو اصطدام صخري تجاه أسفل المنحدر إذ تستقر بعد أن تمارس حركة دورانية بحيث تتوضع على سطحها العلوي بدلاً من السفلي (سلامة، ٢٠٠٧، ص ١٥٩). تنتشر ظاهرة الدرجة في معظم منحدرات منطقة البحث لاسيما المنحدرات المواجهة للشارع، نجد أن احد أهم العوامل التي أسهمت في حدوث ظاهرة درجة القطع الصخرية هو قلة مقاومة الصخور لعمليات التجوية كما موضح في الصور (١٠، ١١) التي تبين منحدر تكوين الجيركس ذات الصخور الفتاتية التي تتميز باللون الأحمر نجد أن المنحدر يعاني من عمليات التعرية المائية التي اثرت على طبقات الصخور مما أدى الى تفككها ودحرجتها على وجه المنحدر. كما أن كثرة وجود الانقطاعات تعد أهم العوامل التي اسهمت في حدوث ظاهرة الانقلاب في منطقة البحث.

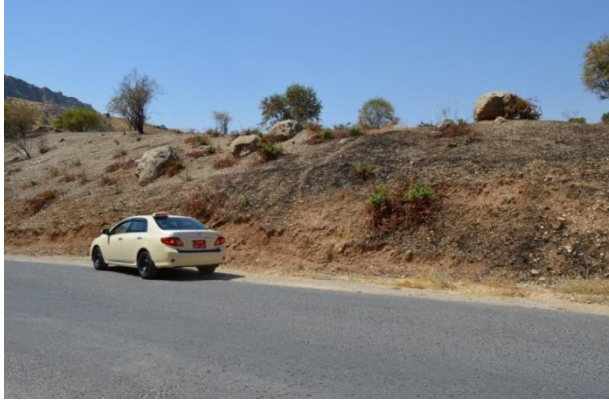
صورة (١١)

ظاهرة الدرجحة في منحدر ارتفاعه (٣م)، تكوين جيركس يتكون من صخور فتاتية ويتميز باللون الاحمر. اما القطع الصخرية الكلسية فانها تعود الى تكوين البيلاسي المنحدر يعاني من التعرية الدقيقة (Rill erosion)، قرية لينافا، منحدرات سلسلة بيخير، الدراسة الميدانية، بتاريخ ٢٠١٩/٩/١١ .

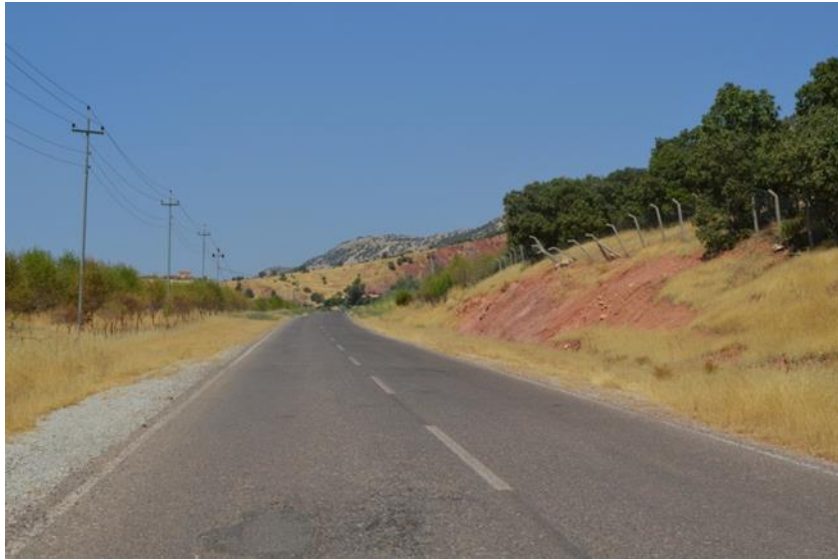
صورة (١٤)

منحدر ارتفاعه (٤م) يعاني من ظاهرة الزحف في تكوين الجيركس ويتكون من صخور فتاتية حمراء وهناك اثار للتعرية الدقيقة (*Rill erosion*) وكما يستدل من ميل وسقوط بعض الاعمدة الخاصة بالسياج المعدني وبعض الاشجار ايضا مائلة، قرية سندور، الدراسة الميدانية، بتاريخ ٢٠١٩/٩/١٤.

تم تتبع حالات زحف التربة في معظم منحدرات منطقة البحث، الصورة (١٤)، وتم الاستدلال عليها من خلال ميل أعمدة الأسبجة باتجاه اسفل المنحدر، و تقطع الحشائش أو انفصالها عن التربة، من العوامل التي أسهمت في حدوث عملية التربة في منطقة البحث هو غزارة الأمطار وتساقط الثلوج وطبيعة التكوينات الجيولوجية.

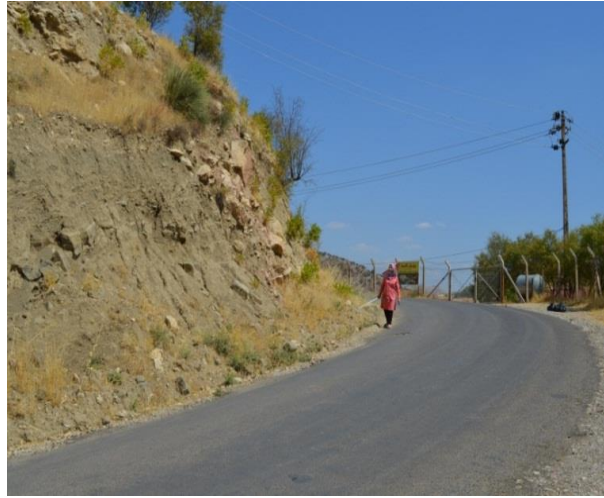
صورة (١٥)

منحدر ارتفاعه (٤م) في تكوين الجيركس من عمر الأيوسين ويتكون من صخور فتاتية حمراء وهناك آثار للتعرية المائية على المنحدر بسبب عدم وجود حاجز لمنع تسرب المياه داخل المنحدر. ويلاحظ أحجام الكتل الصخرية المتدرجة على الجانب الأيسر من الطريق، الدراسة الميدانية، بتاريخ ٢٠١٩/٩/١٣.

اولاً) نطاق الانهيارات الشديدة: يشكل هذا النطاق احتمالية انهيار شديد الخطورة على المناطق السكنية وطرق السيارات الرئيسية والفرعية، بلغ مساحة (٢,٤ كم²) وبنسبة (٢,٣٩%) من مساحة منطقة البحث، الجدول (٧) وخريطة (١١)، يشغل الاجزاء الشمالية من منطقة البحث والطريق الرابط بين نواحي بوتبة وخنوة والطريق بين باغنين وطريق غازي آوه، فضلاً عن مناطق متفرقة اخرى في الاجزاء الوسطى والجنوبية الشرقية من منطقة الحوض، ونتيجة لطبيعة التباين التضاريسي المعقد في منطقة البحث وامتداد الطرق داخل شبكة المائية للحوض تتعرض معظمها للقطع بفعل شبكة الروافد التي تتصل بالوادي الرئيس وبالتالي تؤثر هي الاخرى على توزيع كتل المواد الارضية فوق المنحدرات ، بلغ مجموع اطوال الطرق المعرضة للخطورة الشديدة (٨٧٥٢,٠ م) وبنسبة (٧,٨٩%) من مجموع اطوال منطقة البحث البالغة (١٠٨٨٥,٠ م) (تم اسخراجها باستخدام برنامج Arc map 10.5). تتمثل خطورة هذا النطاق كون معظم الطرق محاذية جداً للمنحدرات الشديدة الانحدار والارتفاع، اذ تكاد تتعدم المسافة الفاصلة بين حافة قدم المنحدر والشارع، فضلاً عن احجام الكتل الصخرية الساقطة وأياله للسقوط التي تتراوح بين المفتتات صخرية صغيرة الحجم الى كتل صخرية كبيرة التي تتراكم عند حافات الطريق وبعضها في منتصف الطريق وبسمك يتراوح (١٠، ٢٥ سم)، كما يعزى سبب خطورة هذا النطاق الى طبيعة التكوين الجيولوجي لتكوين عقرة-بخمة الذي يتألف من الحجر الجيري المتبلور الذي يعد من الصخور الضعيفة المقاومة بسبب قابليته على التجوية والذوبان، فضلاً عن ان هذا نطاق النطاق يعاني من تعرية اخدودية عالية جداً الى شديدة جداً وبدرجات تعرية تتراوح بين (٥-٦-٧) درجات، صور (١٥، ١٦).

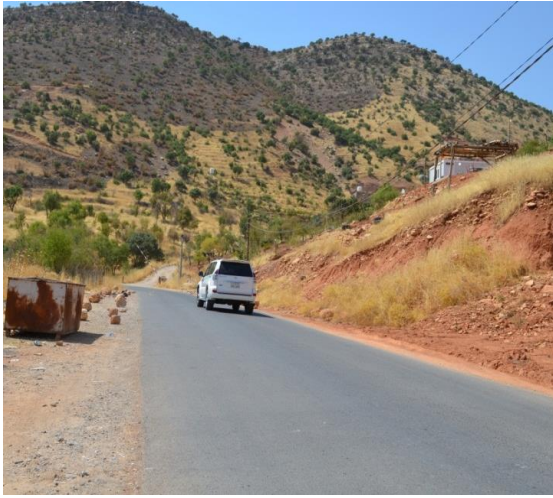
صورة (١٦)

صخور أيله للسقوط في منحدر ارتفاعه (٨م) في تكوين كولوش (الباليوسين) يتكون من صخور فتاتية ويتميز باللون الرصاصي الداكن. كما يعاني المنحدر من التعرية الدقيقة (Rill erosion) والقطع الصخرية الكلسية الموجودة على المنحدر هي من تكوين خورماله، منحدر ببخير، الدراسة الميدانية، بتاريخ ٢٠١٩/٩/١٣.

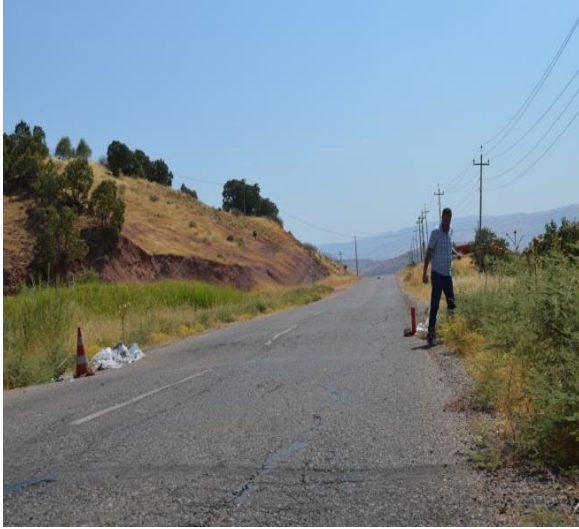
صورة (١٨)

توضح انخساف الطريق قرب منحدرات جبل كه مه كا (منطقة باكوزي) ،الدراسة الميدانية، بتاريخ ٢٠١٩/٩/١٣.

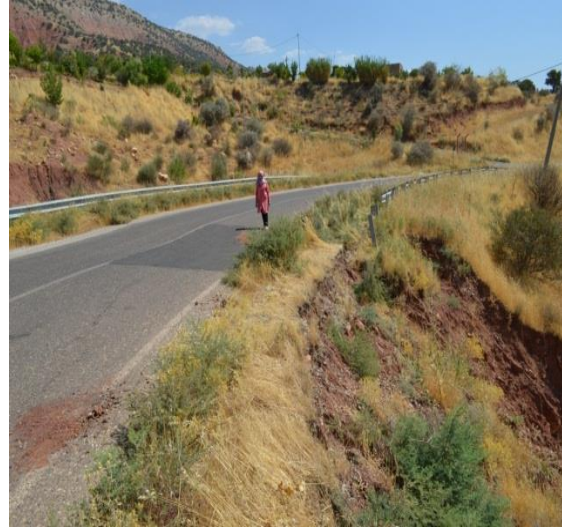
صورة (١٧)

في يسار الطريق اثار تدمير من قبل قوة التعرية المائبة في تكوين الجيركس ويتكون من صخور فتاتية حمراء . وهناك اثار على الطريق (اللون الداكن من الاسفلت يدل على تصلح الاسفلت حديثا) تدل على انجراف الطريق بسبب السيول والجزء الايسر من الطريق يشير بوضوح وجود انخفاض في مستوى الطريق مما يدل هبوط في الطريق بسبب تاكل قاعدة الطريق قرب منحدرات جبل كه مه كا ، الدراسة الميدانية، بتاريخ ٢٠١٩/٩/١٣.

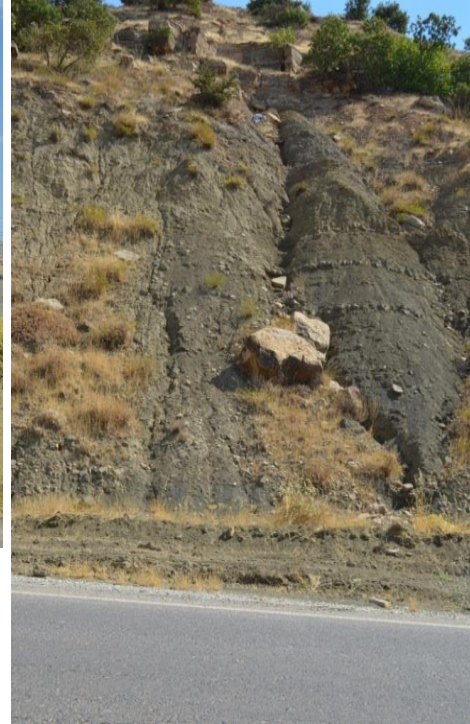
صورة (١٩)

منحدر ارتفاعه (٨م) في تكوين كولوش من عمر الباليوسين والمنحدر غير مستقر بسبب طبيعة الصخور الفتاتية غير الصلدة ولكن هذا المنحدر اقل خطورة كونه اكثر استقراراً والسبب هو ان الطبقات تميل بعكس اتجاه ميل المنحدر، وقطع الصخور الكلسية فهي تعود الى تكوين خورماله وقد تساقطت بسبب تعرية الصخور الفتاتية لتكوين كولوش غير الصلدة، الدراسة الميدانية بتاريخ ٢٠١٩/٩/١١.

يعزى سبب قلة خطورة هذا النطاق الى بعد عن المناطق السكنية والطرق النقل عن المنحدرات العالية والشديدة الانحدار، اذ تكون الكتل الصخرية المنهارة قليلة ومتفرقة وبعيد نوعاً ما عن حافة الشارع والمناطق السكنية، بلغ مجموع اطوال الطرق ضمن هذا النطاق (٣١٧١٠,٠م) وبنسبة (٢٨,٦٠%) من مجموع اطوال الطرق في منطقة البحث، اهم الطرق الممتدة ضمن هذا النطاق طريق دهوك-بيجلور، وطريق دهوك-بيروموره وبوتبه - بيهرخت، يلاحظ الصور (٢٠١٩).

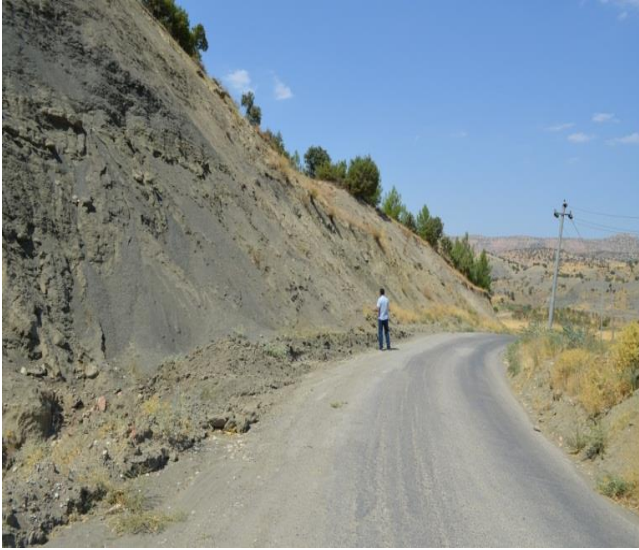
صورة (٢٠)

منحدر ارتفاعه (٥م) في تكوين كولوش والمنحدر غير مستقر بسبب طبيعة الصخور الفتاتية غير الصلدة والمنحدر يعاني من التعرية الدقيقة (Rill erosion) ولكن هذا المنحدر اقل خطورة كونه اكثر استقراراً والسبب هو ان الطبقات تميل بعكس اتجاه ميل المنحدر، وقطع الصخور الكلسية فهي تعود الى تكوين خورماله وقد تساقطت بسبب تعرية الصخور الفتاتية لتكوين كولوش غير الصلدة، الدراسة الميدانية بتاريخ ٢٠١٩/٩/١٠.
