## مسجد الكوفة الجامع

### التطور العماري مع دراسة مقارنة للعمارة الحالية

م. نبيل عبد الحسين راهي

جامعة الكوفة

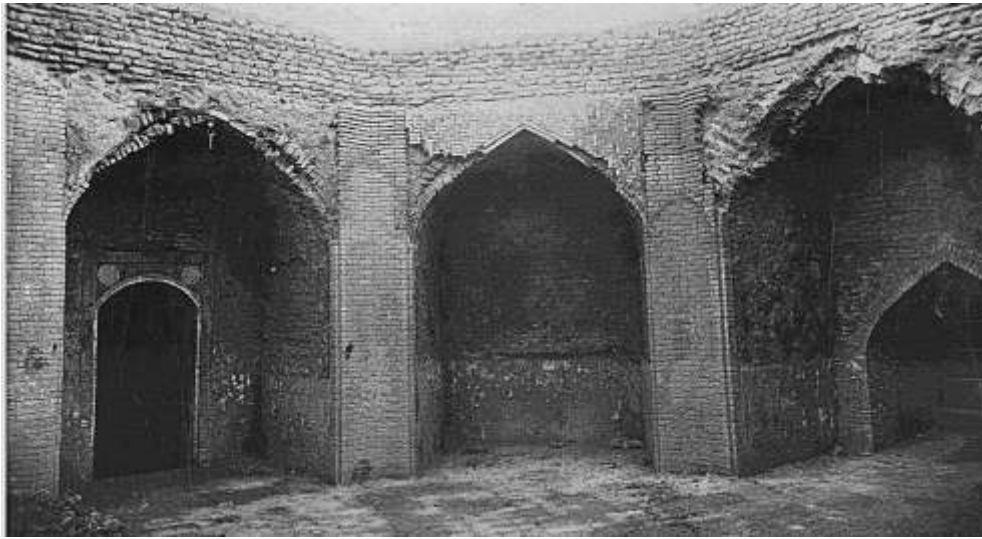
صورة رقم ٣  
مبنى السفينة من الداخل

- ٤- ان ارضية المسجد الحالي ترتفع عن الاساس نحو اربعة امتار ونصف .
- ٥- واما ارضيته السفينة (صورة ٣) ، (ميضأة المسجد) وبين الطشت فتتزل عن مستوى الاسس نحو ٦٥ سم وهي عبارة عن مدخل ومنفذ لسرداب يعرف بأسم (السفينة نوح) او (التنور) ينزل اليه سلم اجري منتظم تعلوه عقادة مائلة يفضي هذا السلم الى ساحة مكشوفة مثمثة الاضلاع تعلو جدرانها الى ما فوق ارض المسجد قليلاً فتظهر من

الخارج على هيئة حوض مثنى وعلى هذا الحوض سياج حديدي يحيطه من كل جوانبه يستدل من ذلك ان ارضية المسجد الحالية اعلى من الارضي الاصلية بثلاثة امتار على اقل تقدير<sup>(٢٧)</sup>. وتوالت التجديدات والتعمير والتغييرات العمرية على المسجد في الفترة الاخيرة بعد العمارة الايلخانية وقام بها عدد من المحسنين وعلماء دين وتولت الحكومات هذا الامر في الوقت الحاضر لما لمسجد الكوفة من اهمية روحية لدى المسلمين وسنعرضها سريعا لتعديدها، ومنها ما قام بها العلامة السيد محمد مهدي بحر العلوم عام ١١٨١هـ / ١٧٦١م، حيث بنى فيه محاريب ووضع عموداً صخرياً في محراب النبي (ص) لتعيين القبلة وهو الشاخص المعروف اليوم بـ (الرخامة) (لوح ٢) وبهذا حددنا نقل احد الاعمدة ووضعه من قبل السيد محمد. كما قام الحاج الميرز ابو القاسم الكلباني عام ١٣٠٧ هـ / ١٨٧٧م بهدم قواطع الغرف التي شيدها السيد محمد وجعلها ايوانات .

والحقيقة ان هذا البناء (المعروف بالسفينة) قد اغلق سابقاً بمادة الاسمنت مما ادى الى تلفه وضياعه ويفترض بالعمارة الحالية وحسب المخطط المعد ان تعاد الا انه وللأسف طمرت معالمها نهائياً ودجفت تحت ارضية المسجد الحالية واستعيض عنها برمز يضم مجموعة من صنابير المياه حيث كانت هذه البناية مِيضَة (نافورة) وسط المسجد وهذا العمل مخالف للتخطيط الاصلي للمسجد ومخالف لعمل الصيانة الاثرية. اما من حيث المداخل التي فتحت في العمارة السابقة التي اجريت عام (١٩٩٩) من قبل وزارة الاوقاف العراقية حيث فتحت باب في الجهة الغربية للمسجد على اعتبار انها باب كندة ، واغلاق الباب المؤدية الى مرقد ضريح (مسلم بن عقيل) "عليه السلام" من بيت الصلاة في المسجد وعملية الهدم والبناء في السور تؤدي الى خلخلة البناء وضعفه. كما اضيفت حالياً ماذنات للمسجد بارتفاع حوالي ٣٠،٨٠م (صورة ٤) وهي ذات طراز غريب عماريا عن طرز بناء الماذن العراقية فهي ذات اشكال مربعة متدرجة وهذا النمط استخدم في ماذن المغرب العربي وبعض الماذن في مصر ولم يستخدم في العمارة العراقية وخصوصا في وسط وجنوب العراق ، اضافة الى انها تمثل كتلة بنائية ضخمة على الجدران مما انها ربما تؤدي بمرور الزمن الى تشقق جدران المسجد وتصدعها . وشرفت نهايات جدران المسجد المطلّة على الصحن بشرفات متدرجة وهذه مضافة الى المسجد اذ لم يذكر ان مسجد الكوفة كانت جدرانه مشرفة بشرفات (صورة ٥) .

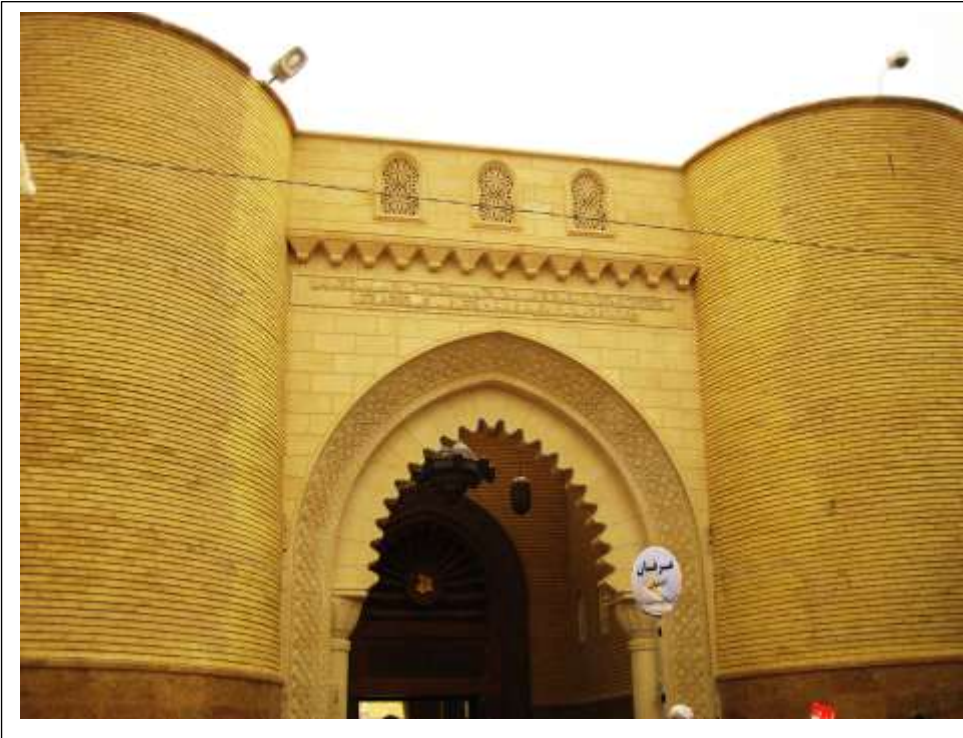
صورة رقم ٦

واستخدمت في تزيين واجهات المداخل اقواس مفصصة وهذا النوع من الاقواس لم تكن موجودة في مسجد الكوفة وانما وضعت اجتهدا من المصممين (صورة ٦). اما ارضية المسجد فمن المعروف ان ارضية المساجد وخصوصا مسجد الكوفة مغطاة بالرمل وقد ذكرت المصادر التاريخية اشارات الى ذلك وبقي كذلك حتى العمارة الاخيرة حيث رصفت الارضية بالمرمر وهذا مخالف لشروط الصيانة الاثرية . اما المقامات فقد ازيلت مبانيها ودل عليها بالواح او شواهد من الرخام كتب عليها اسماء المقامات . ان هذه التحويرات في شكل المسجد ومخالفتها للروايات التاريخية التي كان من المفترض اتباعها في اعادة اعمار المسجد واصلاح الاخطاء التي حدثت من جراء الاعمال السابقة الا انها كانت اكثر خطأ مما ادى الى ضياع القيمة التاريخية للمسجد وعده من المساجد المنشأة حديثا لضياع معالم التاريخ منه .
